# 阪神なぎさクリーンアップ作戦 2006 当日の水質検査

【水質調査地点】 実施日 2006.09.23(土) 晴天 最低気温 19℃ 最高気温 28℃

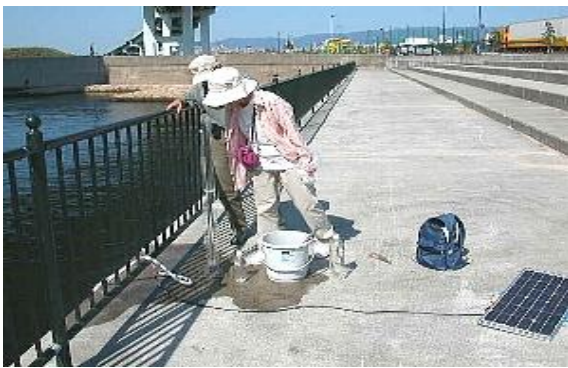
(1) 尼崎 <緯度・経度=34.696218・135.385910>

- (1) 尼崎港、21世紀の森構想、中央緑地の東の**岸壁**。キレイな青い海があった。  
昨年調査で、尼崎の水辺で最悪の水質だった場所。水深が深く底は見えません。
- (2) 西宮市御前浜、跳ね橋の西の**磯**。水深数10センチで底が見えるが違和感あり。  
砂浜遊び、釣り人多く、まずまずの磯辺です。**跳ね橋の東に終息期の青潮**が見られた。
- (3) 芦屋市潮芦屋ビーチ東南の**磯**。水深数10センチでキレイな底が見える。  
抜けるような青い空、緑の山脈が眺望できる、手入れされたキレイな人工ビーチです。

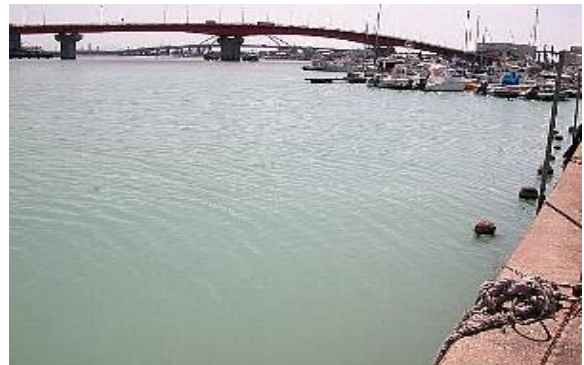
西宮 御前浜の東の**青潮** (乳濁は終息期?を示す)
